ANČIOS EŽERO MAUDYKLOS VANDENS CHARAKTERISTIKA

Vilnius, 2025

ANČIOS MAUDYKLA

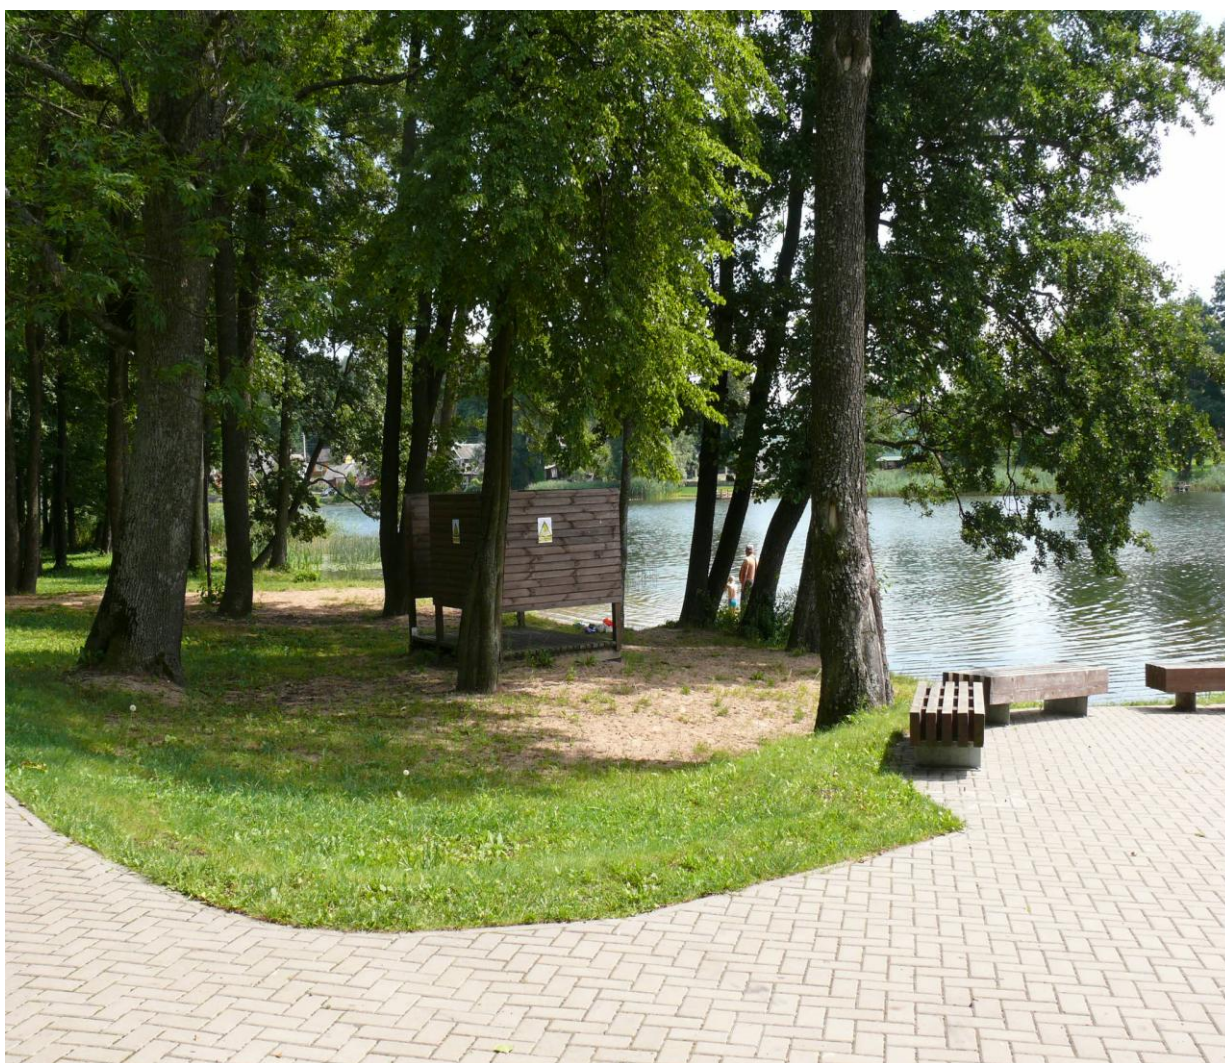
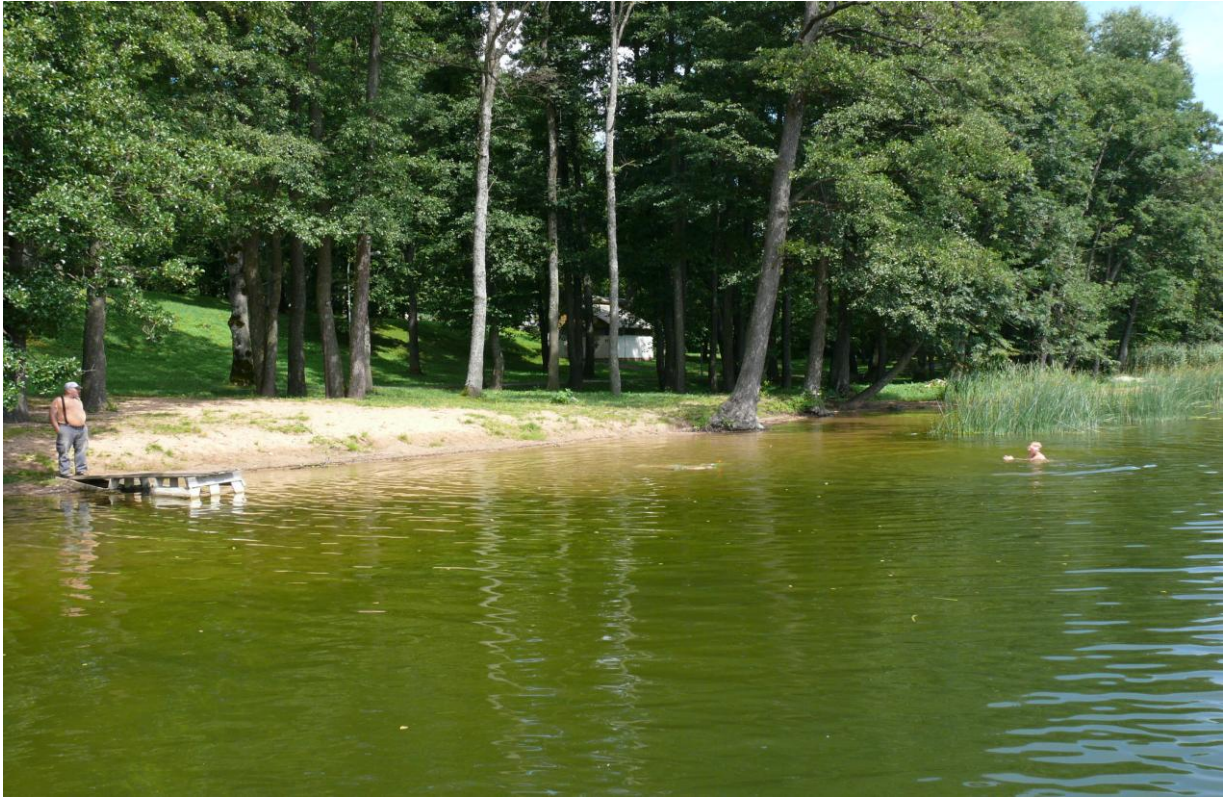
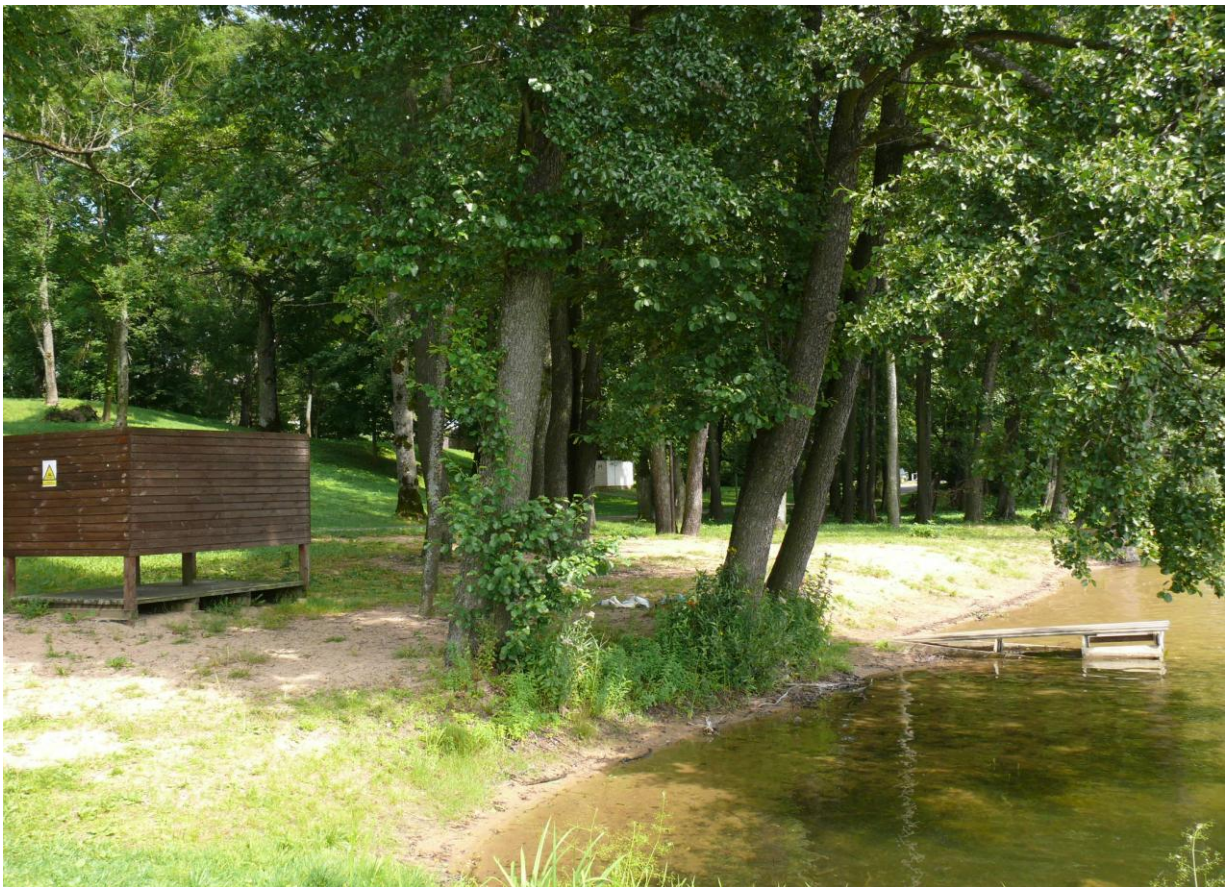
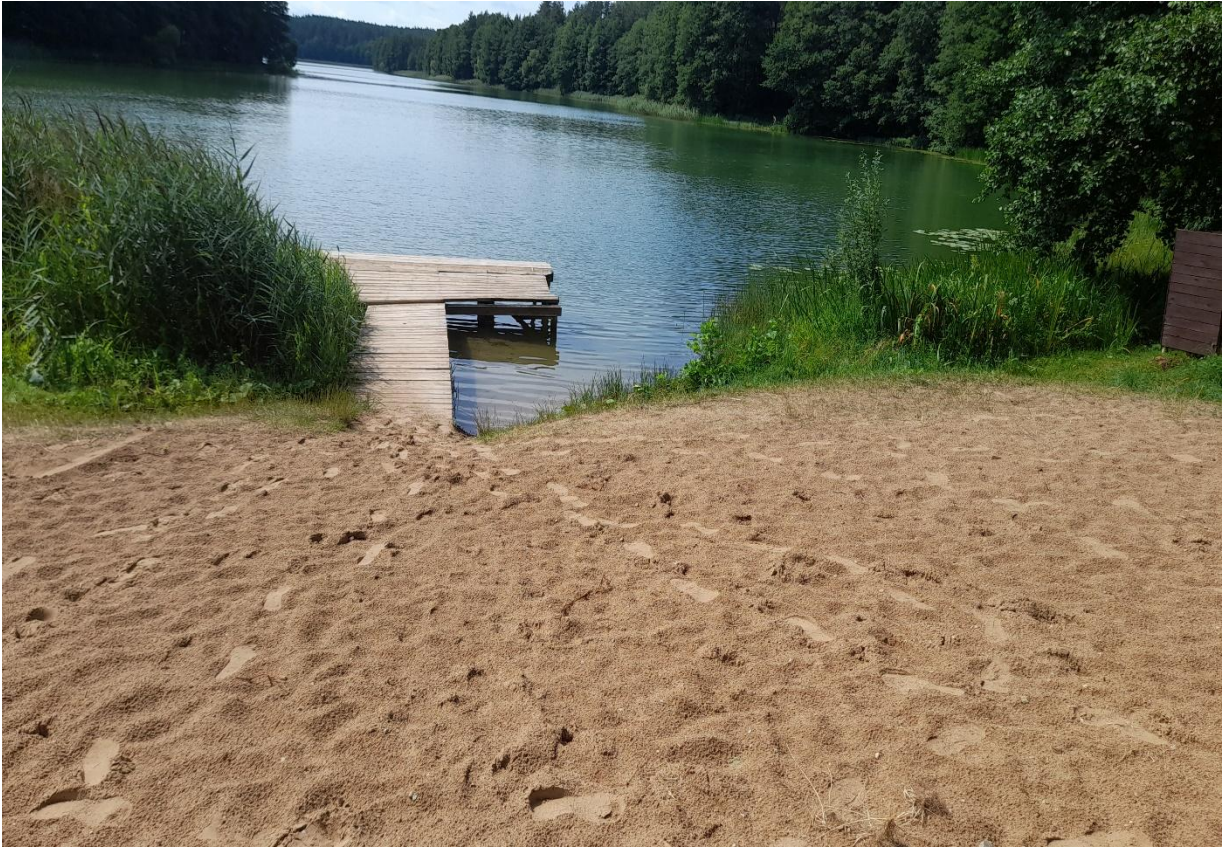
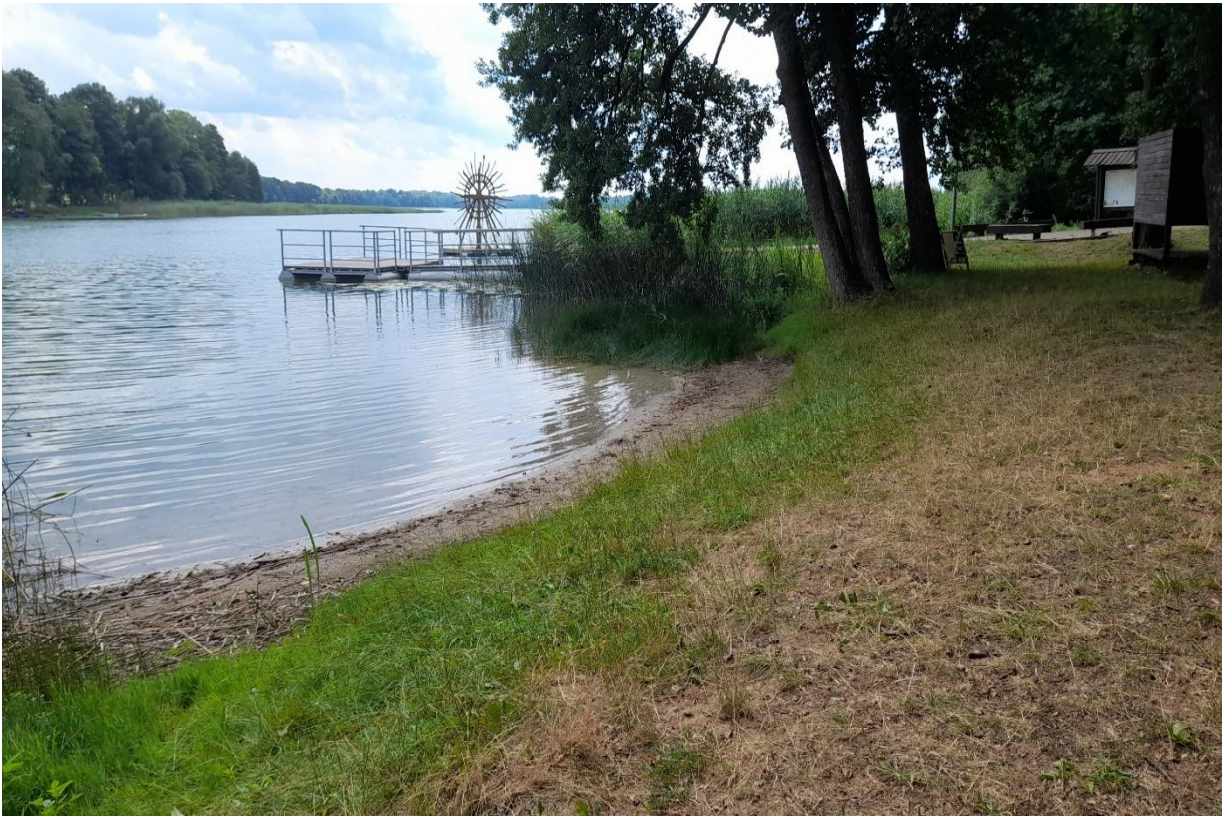
ANČIOS MAUDYKLA

Eil. Nr.	Parametro pavadinimas	Privaloma, rekomenduojama, laisvai pasirenkama	Pastabos
1.	Maudyklos vandens stebėjimo vieta	Privaloma	X=54,0983 Y=23,6940
2.	Paplūdimio panoraminė nuotrauka jpg formatu	Rekomenduojama	Paplūdimio panoraminė nuotrauka (paplūdimys nuo vandens pusės)

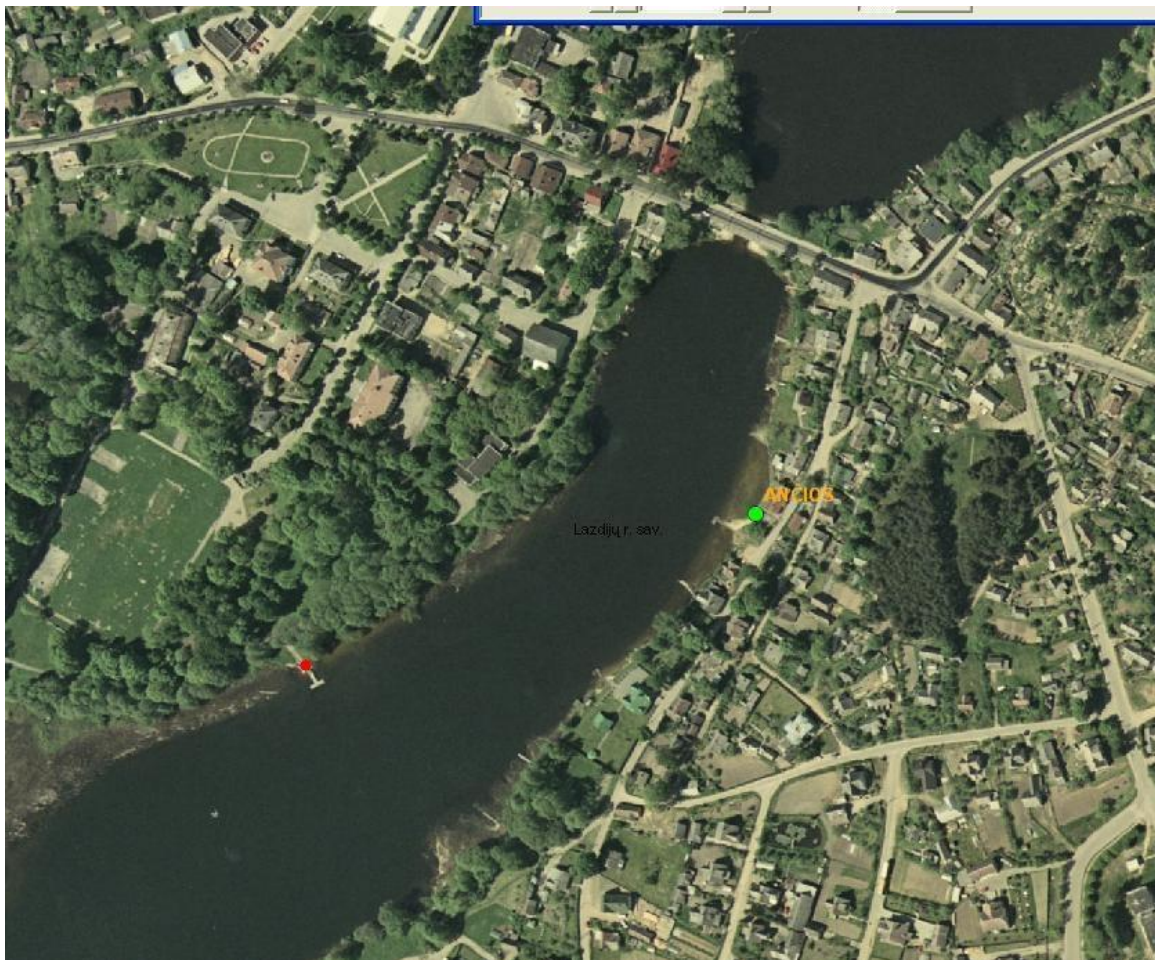
ANČIOS MAUDYKLOS STEBĖSENOS VIETA

Eil. Nr.	Parametro pavadinimas	Privaloma, rekomenduojama, laisvai pasirenkama	Pastabos
1.	Ortofotografinis maudyklos vandens žemėlapis	Privaloma	Žemėlapis, kuriame pažymėti ir maudyklos vandens kontūrai, ir stebėjimo taškas
2.	Hidrologinių duomenų žemėlapis	Laisvai pasirenkama	Jei yra galimybė, hidrologiniai duomenys pateikiami žemėlapyje

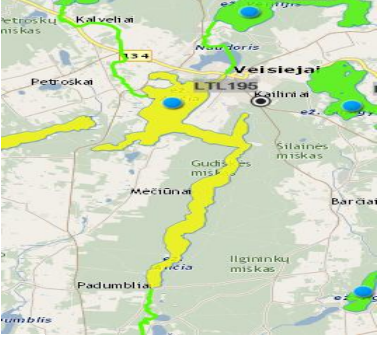
5.	Žemėlapis, vaizduojantis poveikio zonoje esančius sutelktosios ir pasklidosios taršos šaltinius, taip pat paviršinius vandens telkinius, galinčius turėti įtakos maudyklos vandens kokybei	Rekomenduojama

<p data-bbox="906 1525 1187 1581">Nuotekų išleistuvai</p>
