**Higienos  
institutas**

## **PANEMUNĖS MAUDYKLOS VANDENS CHARAKTERISTIKA**

## PANEMUNĖS MAUDYKLA

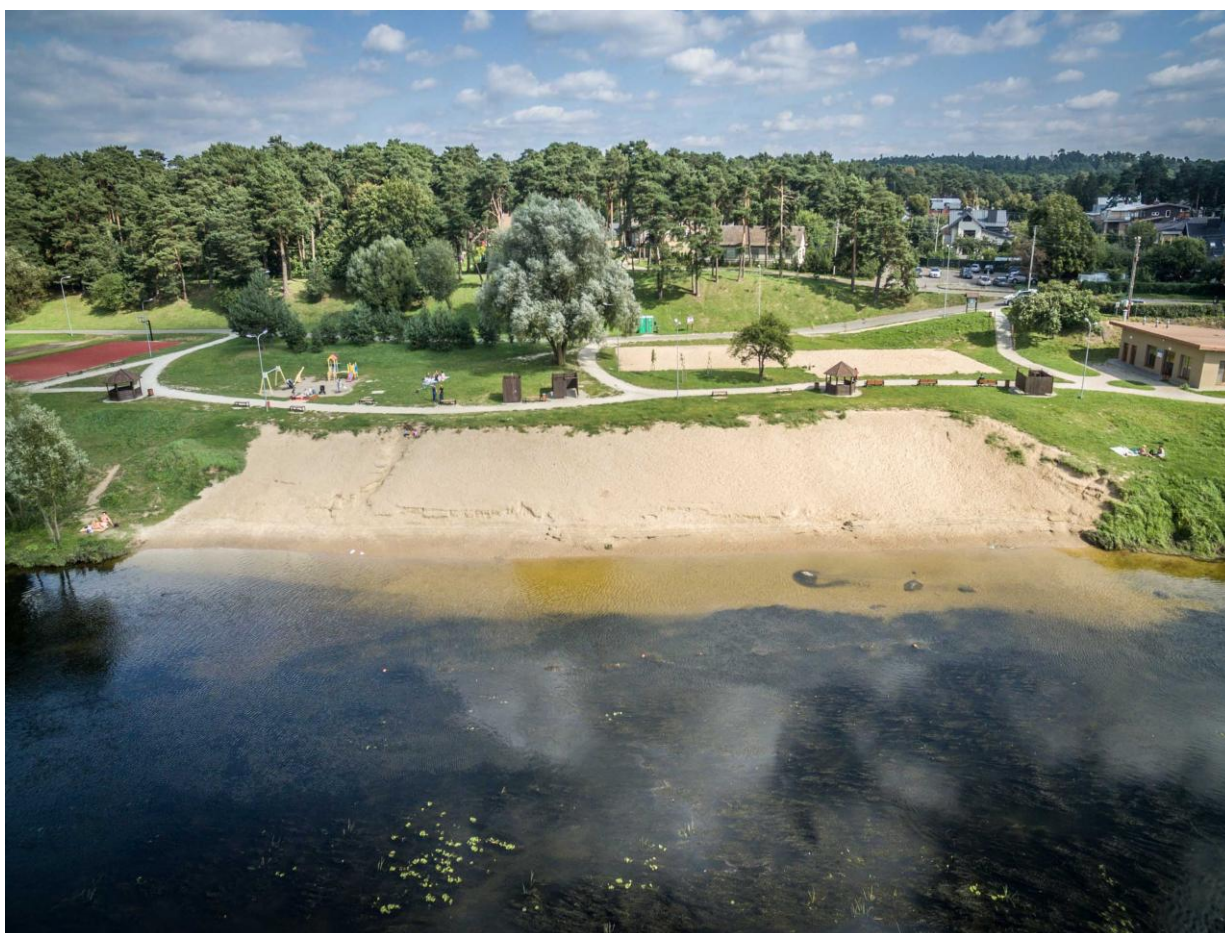
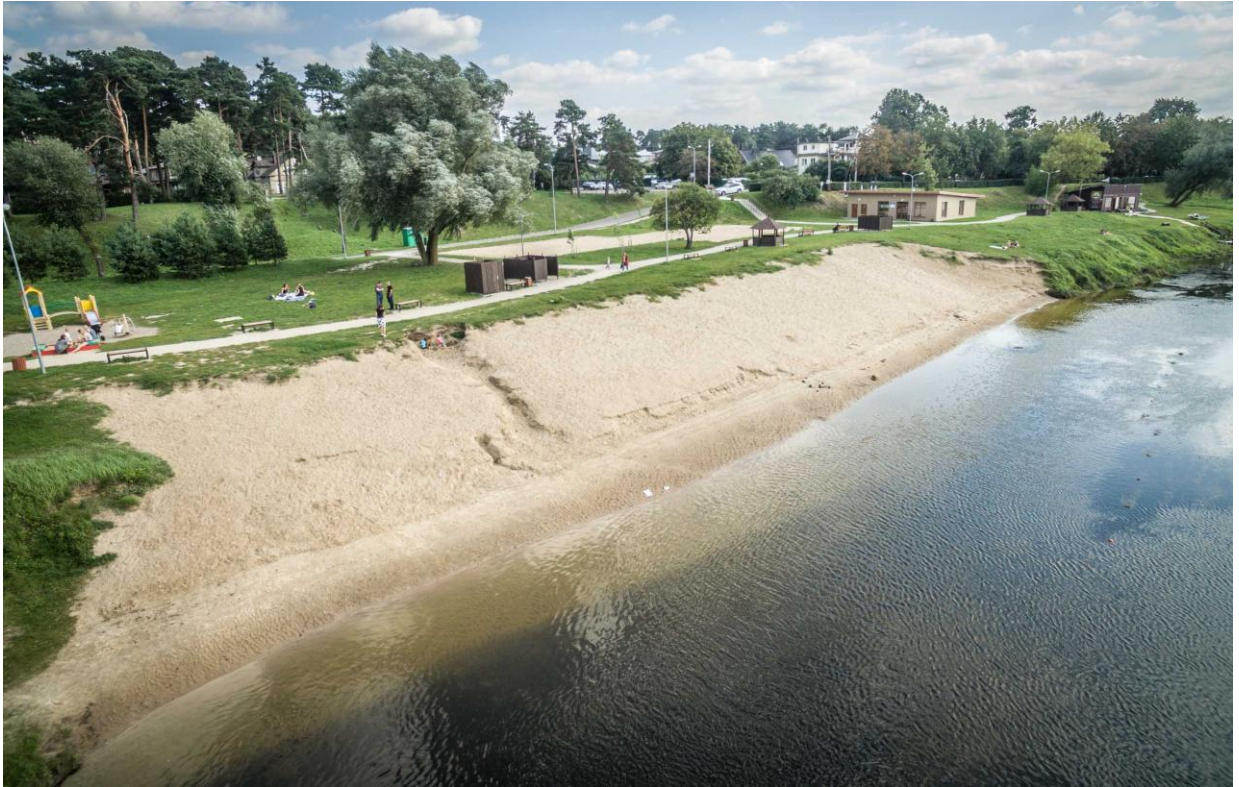
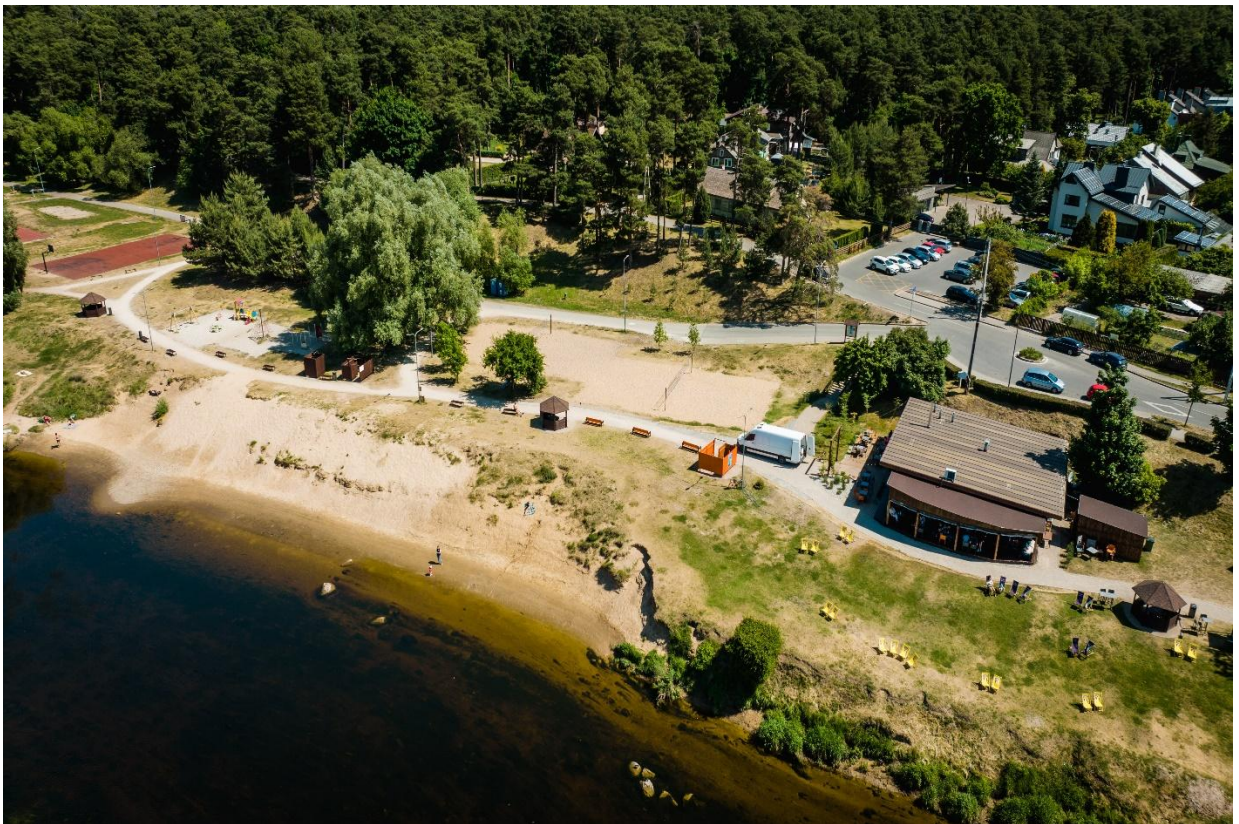
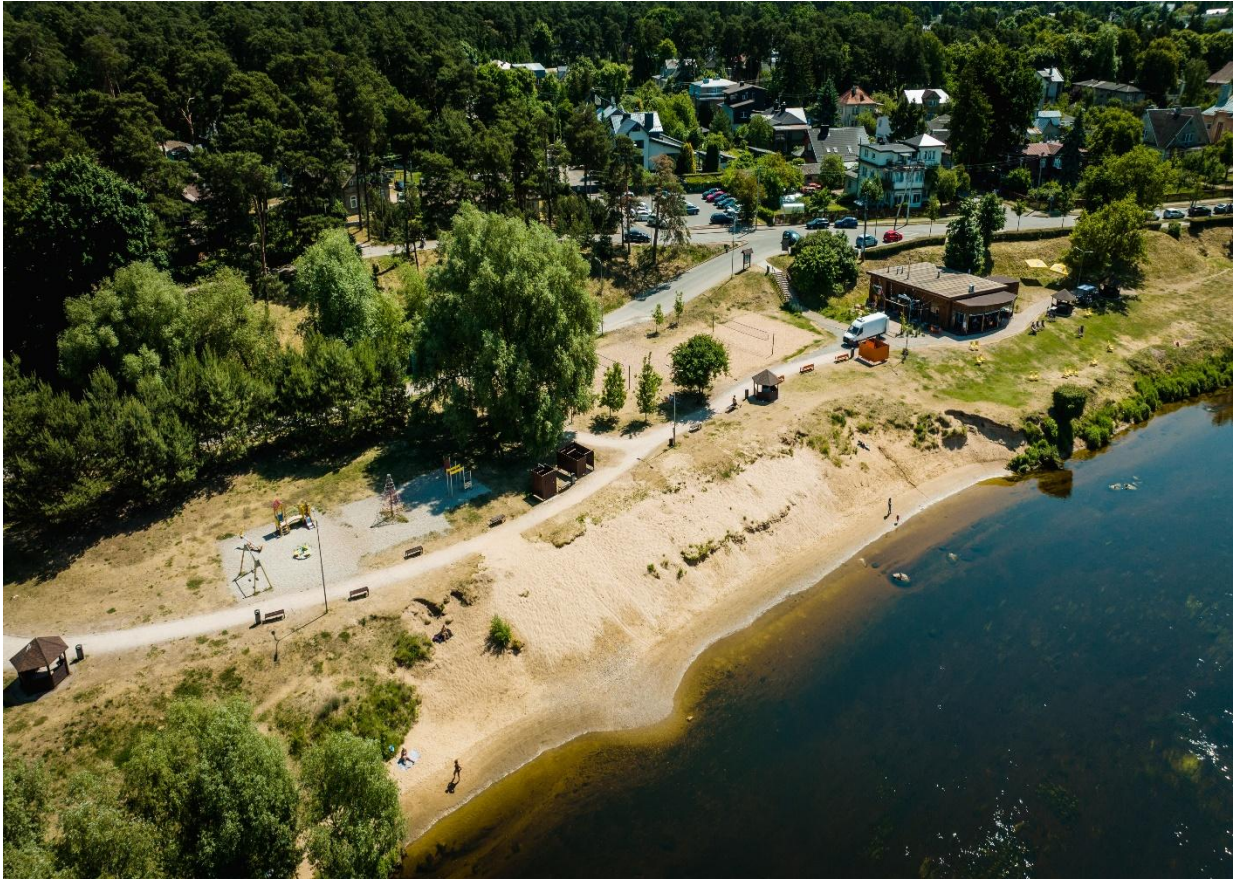
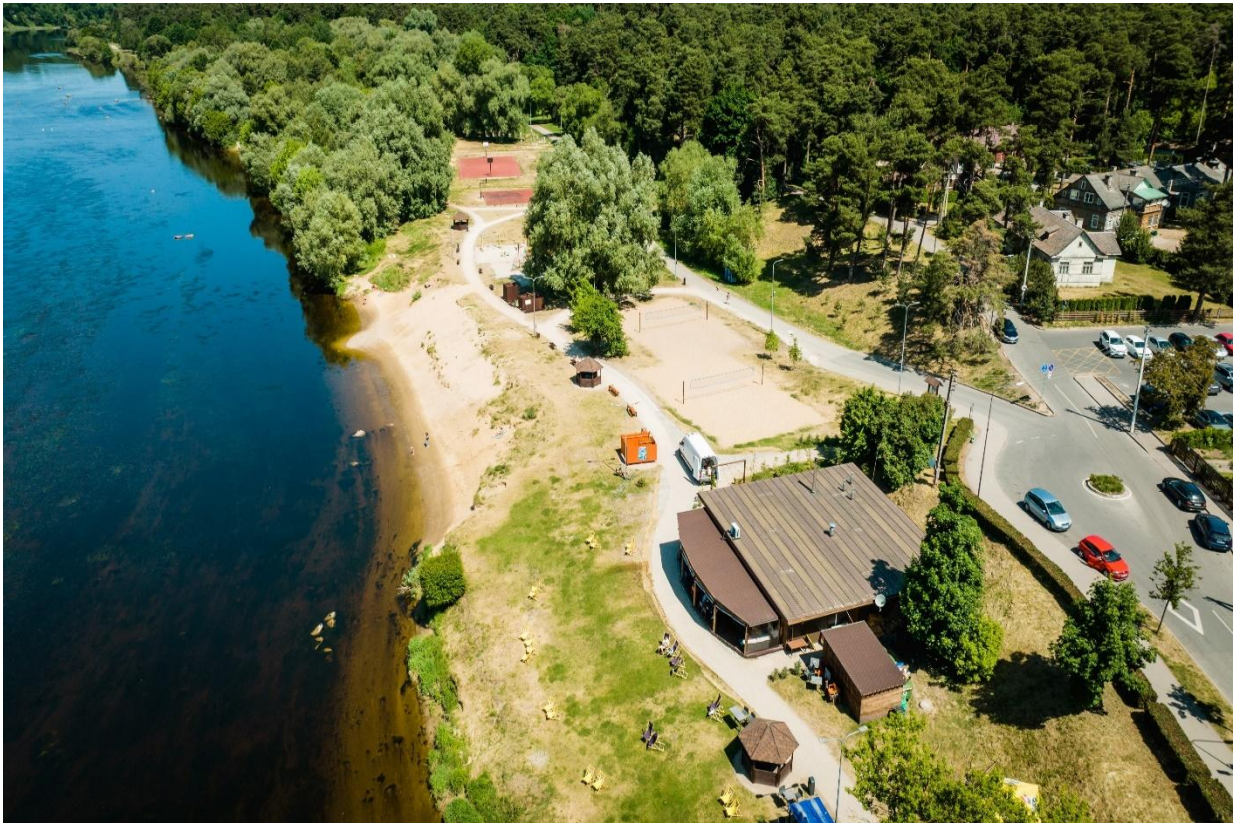
## PANEMUNĖS MAUDYKLA

| Eil. Nr. | Parametro pavadinimas | Privaloma, rekomenduojama, laisvai pasirenkama | Pastabos |
|---|---|---|---|
| 2. | Paplūdimio panoraminė nuotrauka jpg formatu | Rekomenduojama | Paplūdimio panoraminė nuotrauka (paplūdimys nuo vandens pusės) |

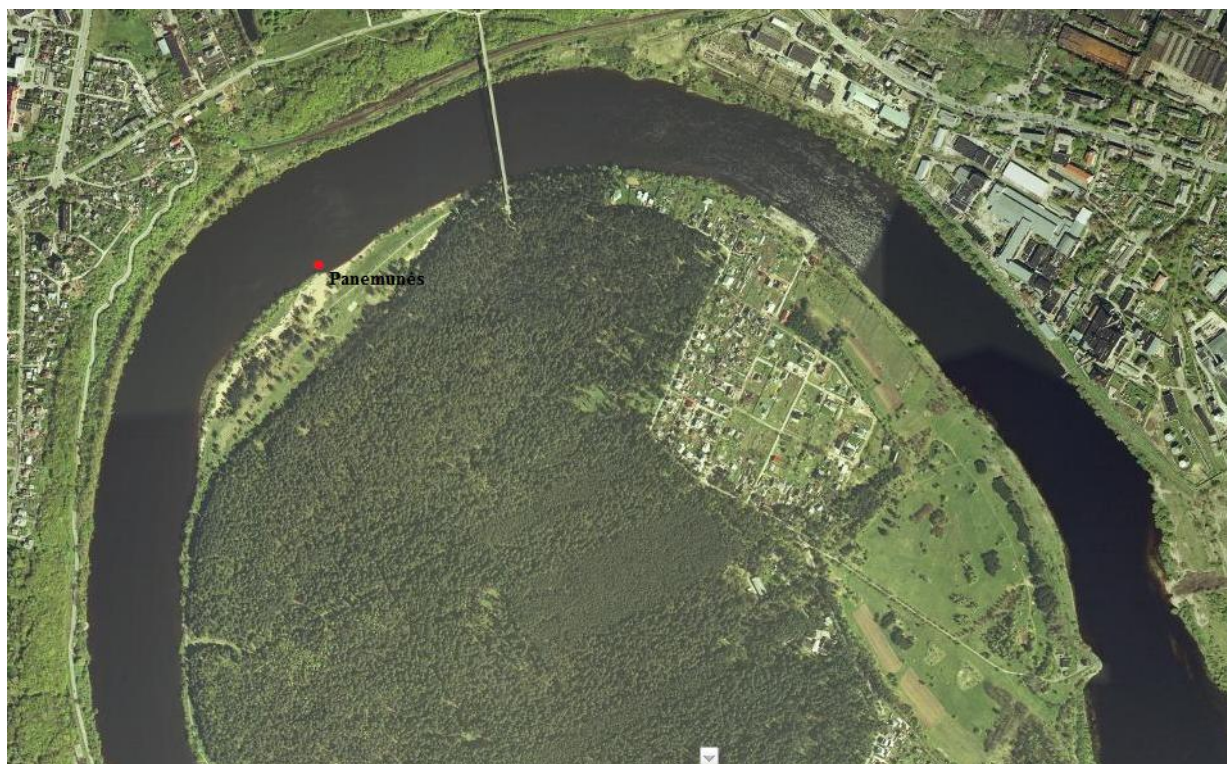
## PANEMUNĖS PAPLŪDIMIO MAUDYKLOS STEBĖJIMO VIETA

| Eil. Nr. | Parametro pavadinimas | Privaloma, rekomenduojama, laisvai pasirenkama | Pastabos |
|---|---|---|---|
| 1. | Maudyklos vandens stebėjimo vieta | Privaloma | X=54,875978<br>Y=23,965159 |

| Eil. Nr. | Parametro pavadinimas | Privaloma, rekomenduojama, laisvai pasirenkama | Pastabos |
|---|---|---|---|
| 1. | Ortofotografinis maudyklos vandens žemėlapis | Privaloma | Žemėlapis, kuriame pažymėti ir maudyklos vandens kontūrai, ir stebėjimo taškas |

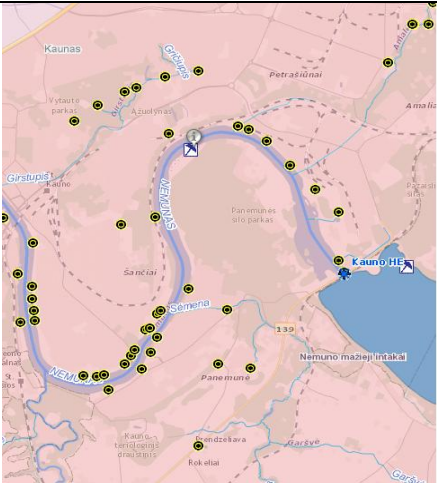
| Eil. Nr. | Parametro pavadinimas | Privaloma, rekomenduojama, laisvai pasirenkama | Pastabos |
|---|---|---|---|
| 2. | Sutelktosios taršos šaltiniai poveikio zonoje | Privaloma | Galimi taršos šaltiniai – namų ūkiai, nes dalis gyventojų turi vietines nuotekų duobes. |
| 5. | Žemėlapis, vaizduojantis poveikio zonoje esančius sutelktosios ir pasklidosios taršos šaltinius, taip pat paviršinius vandens telkinius, galinčius turėti įtakos maudyklos vandens kokybei | Rekomenduojama | <p>Nuotekų išleistuvai</p> |
