KRAŽANTĖS MAUDYKLOS VANDENS CHARAKTERISTIKA

Vilnius, 2025

Rengėjas Higienos instituto Profesinės ir aplinkos sveikatos centras

KRAŽANTĖS MAUDYKLA

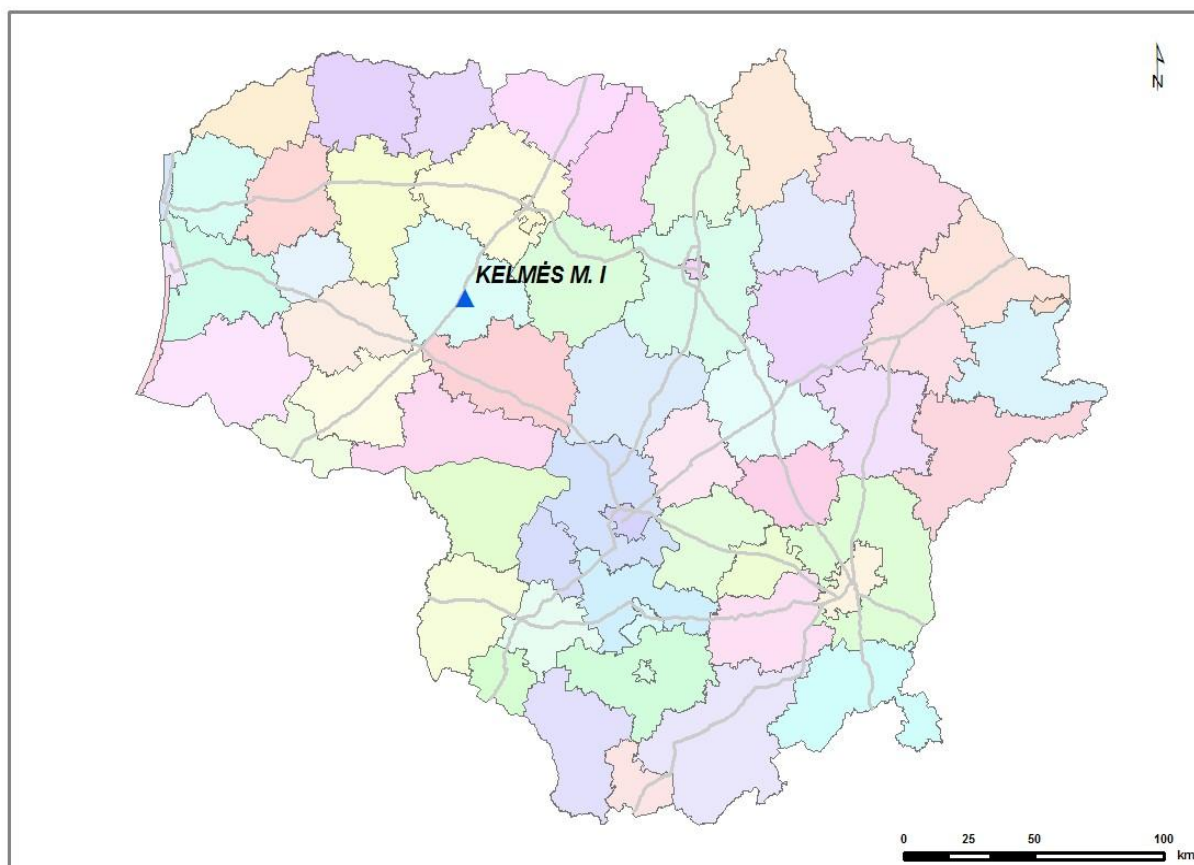
KRAŽANTĖS MAUDYKLOS STEBĖSENOS VIETA

Eil. Nr.	Parametro pavadinimas	Privaloma, rekomenduojama, laisvai pasirenkama	Pastabos
1.	Maudyklos vandens stebėjimo vieta	Privaloma	X=55,6272 Y=22,9435
2.	Paplūdimio panoraminė nuotrauka jpg formatu	Rekomenduojama	Paplūdimio nuotraukos (paplūdimys nuo vandens pusės)

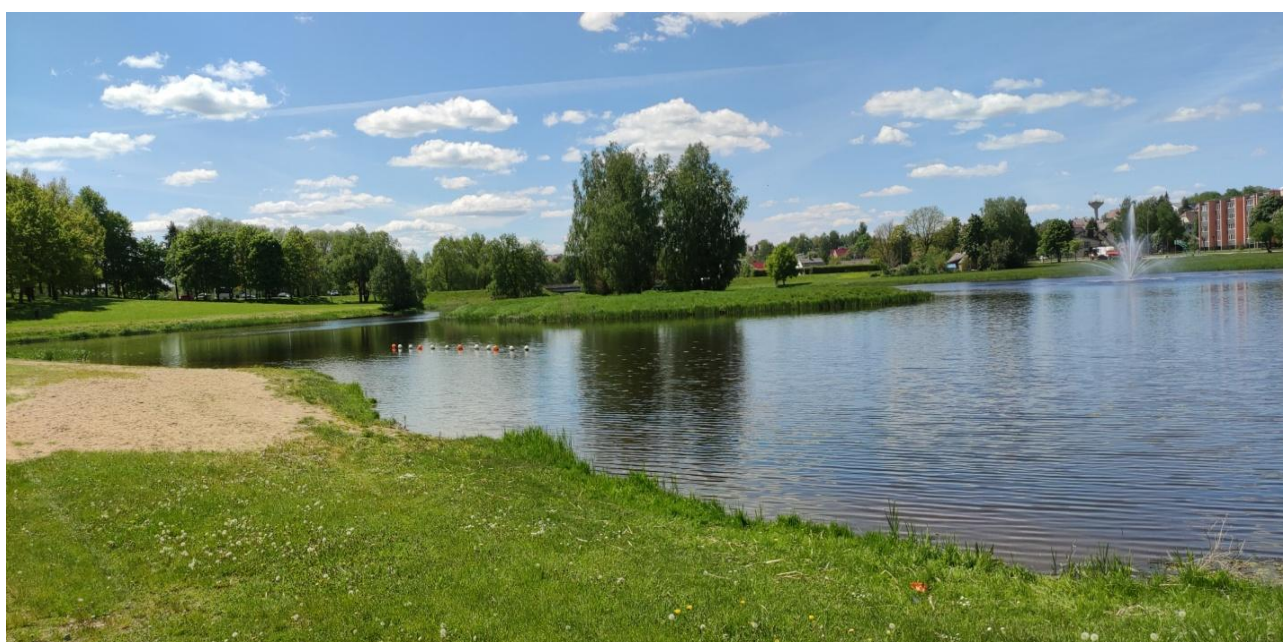
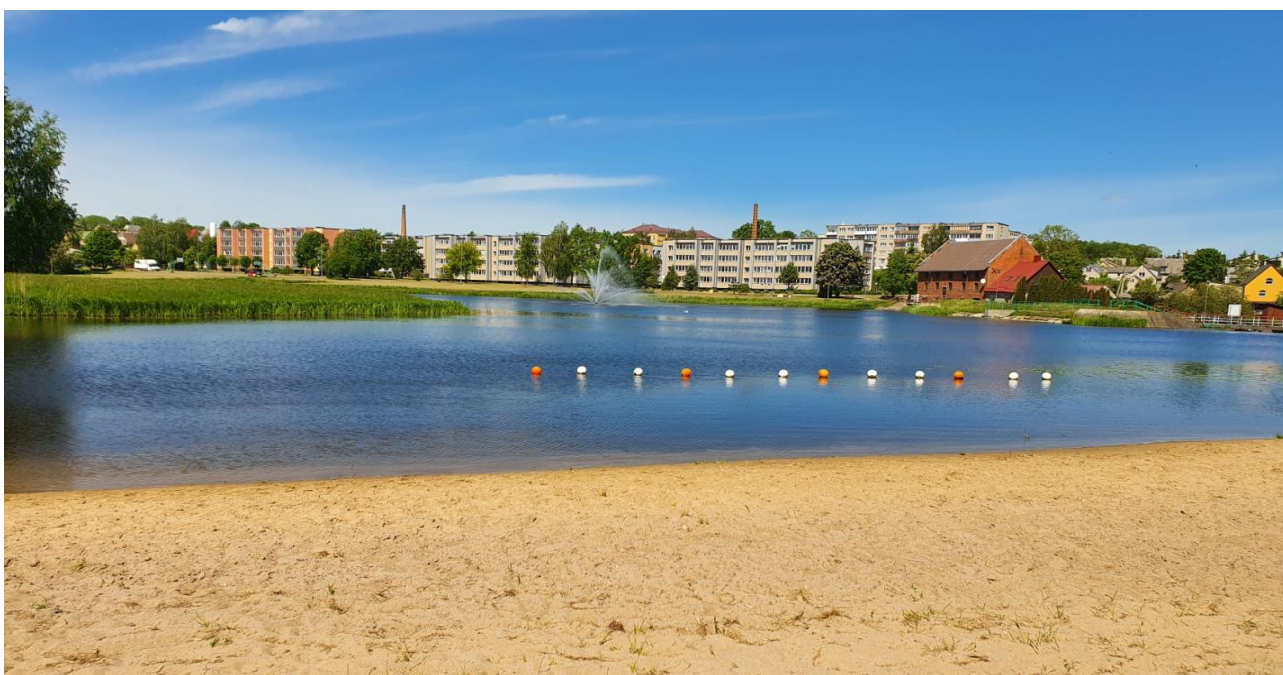
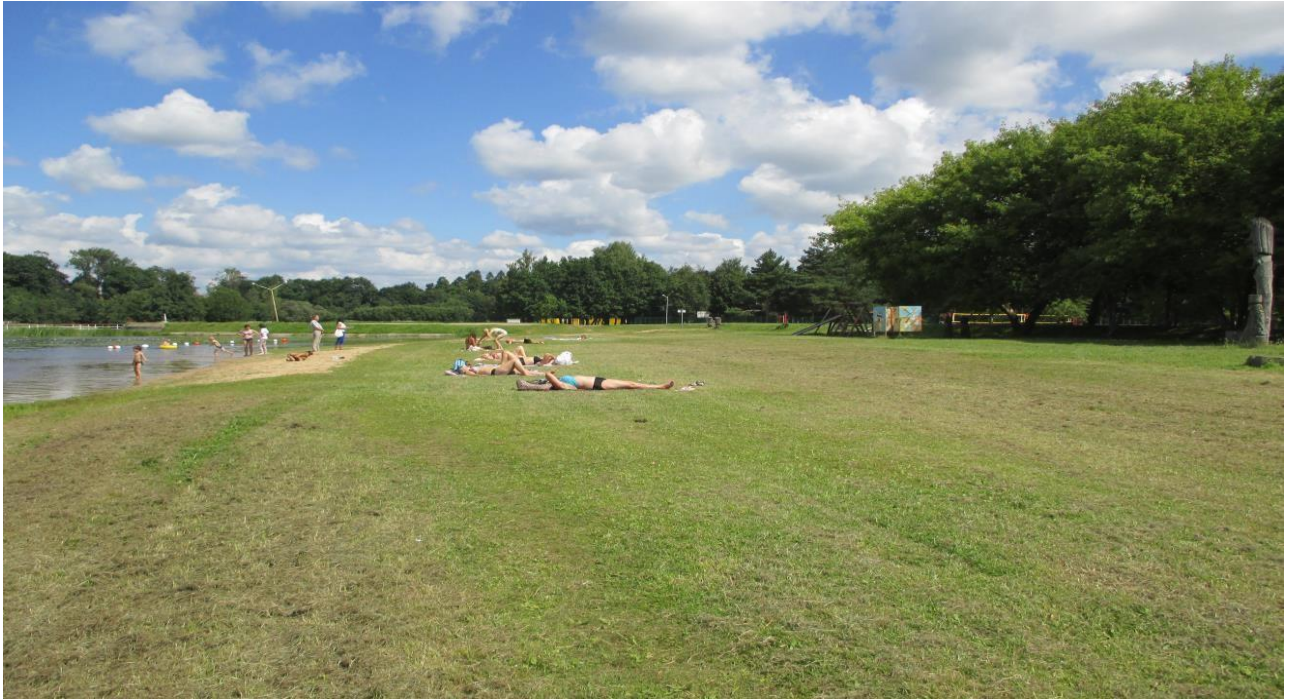
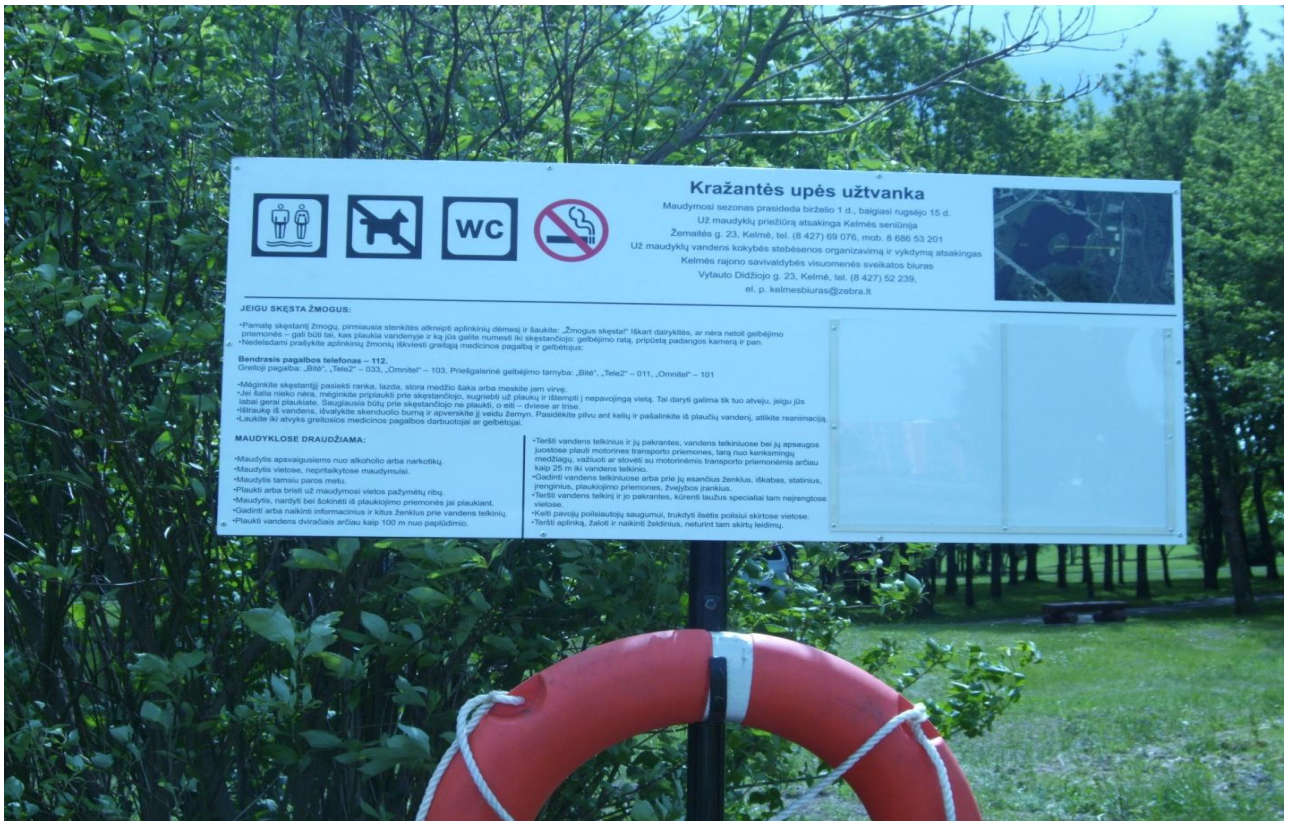
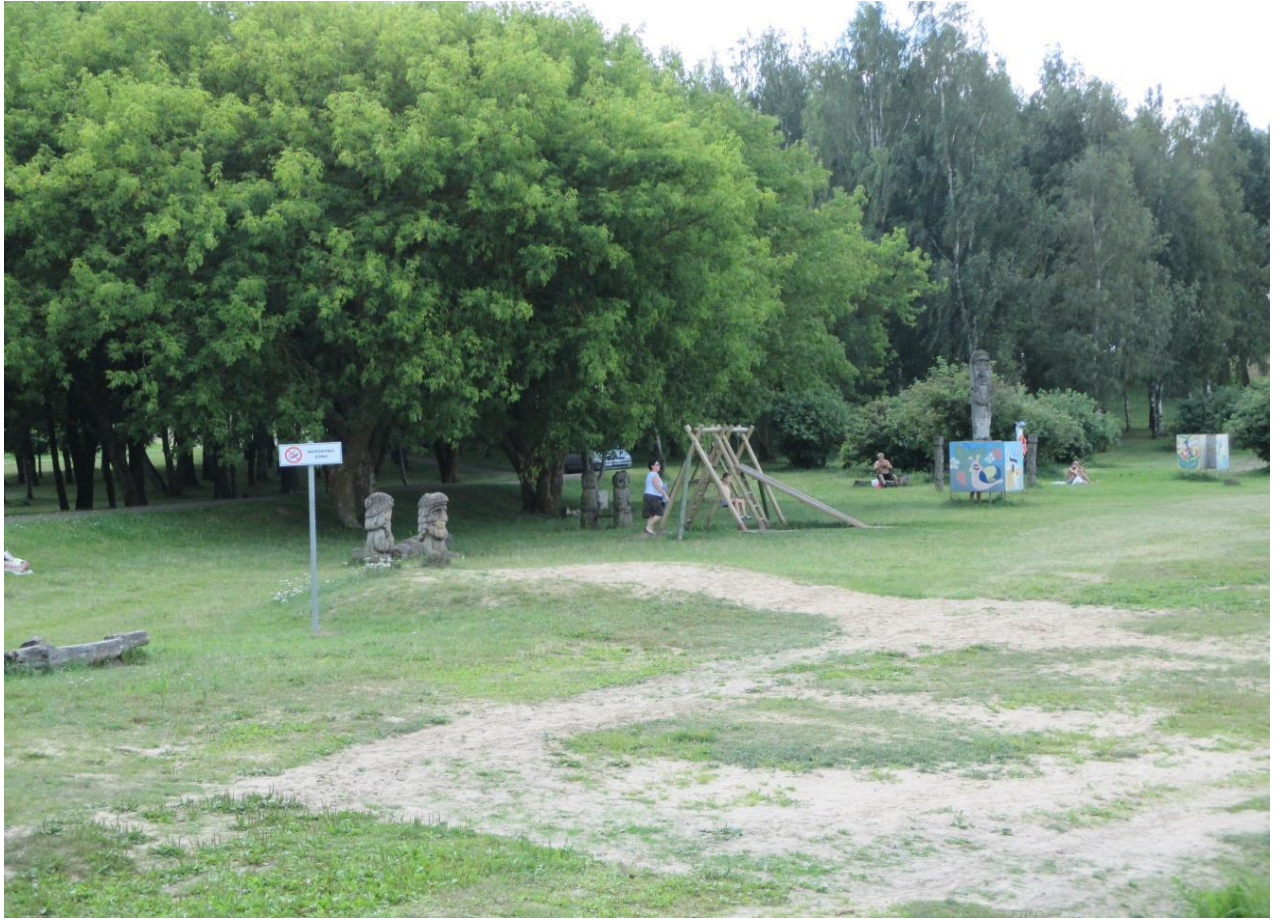
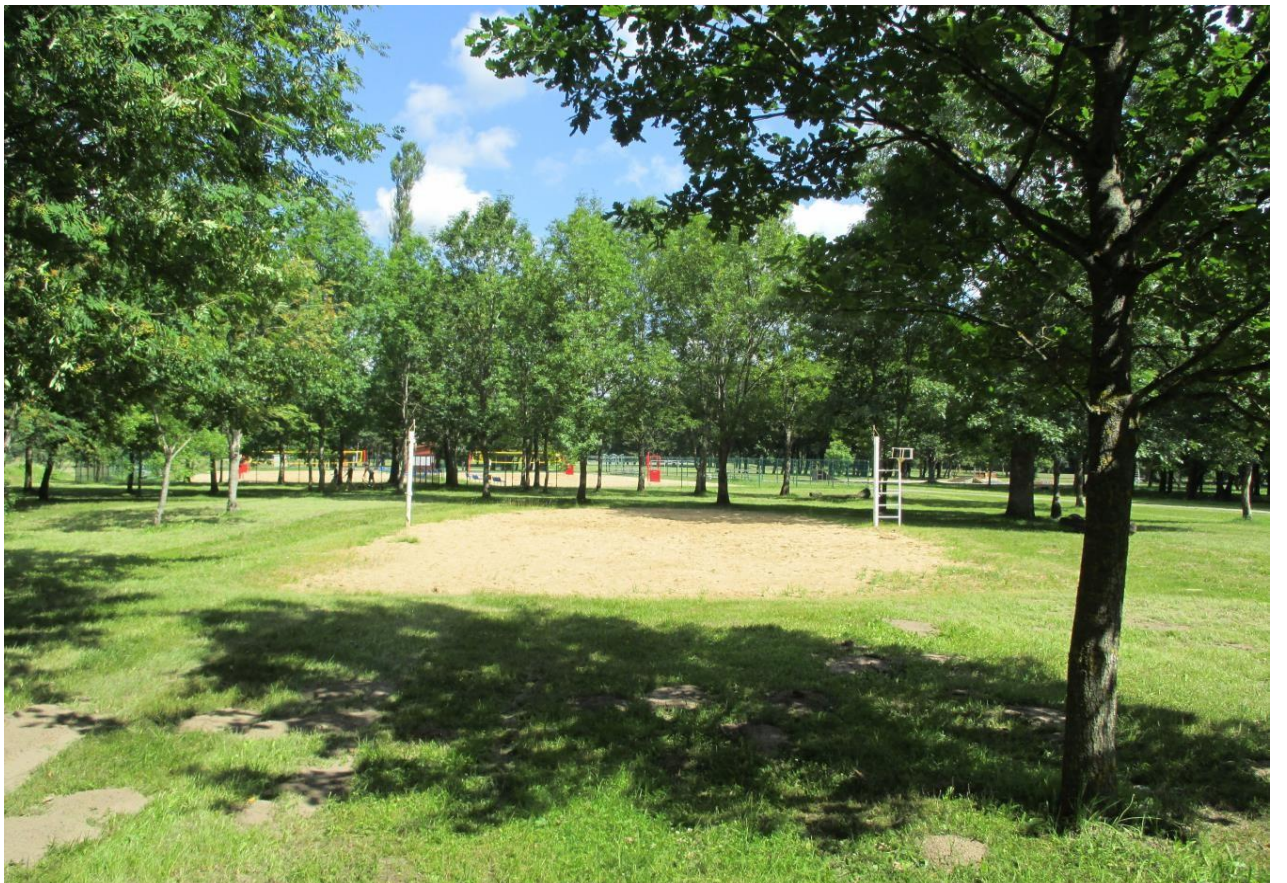
KRAŽANTĖS MAUDYKLA

Eil. Nr.	Parametro pavadinimas	Privaloma, rekomenduojama, laisvai pasirenkama	Pastabos
1.	Maudyklos pakrantės struktūra	Rekomenduojama	Pakrantės struktūra natūrali. Kranto dirvožemį sudaro smulkūs akmenukai, veja. Paplūdimio pakrantės (pliažo) augmenija natūrali. Pakrantėje auga medžiai, krūmai.
2.	Paplūdimio struktūros aprašymas	Rekomenduojama	Smėlis ir smulkūs akmenukai.
3.	Paplūdimio ilgis	Rekomenduojama	Apie 150 m
4.	Vidutinis maudyklos vandens gylis	Laisvai pasirenkama	1,0 m
5.	Maksimalus maudyklos vandens gylis	Laisvai pasirenkama	1,5 m ir palaiptui gilėja, prie trampino - 3,0 m.

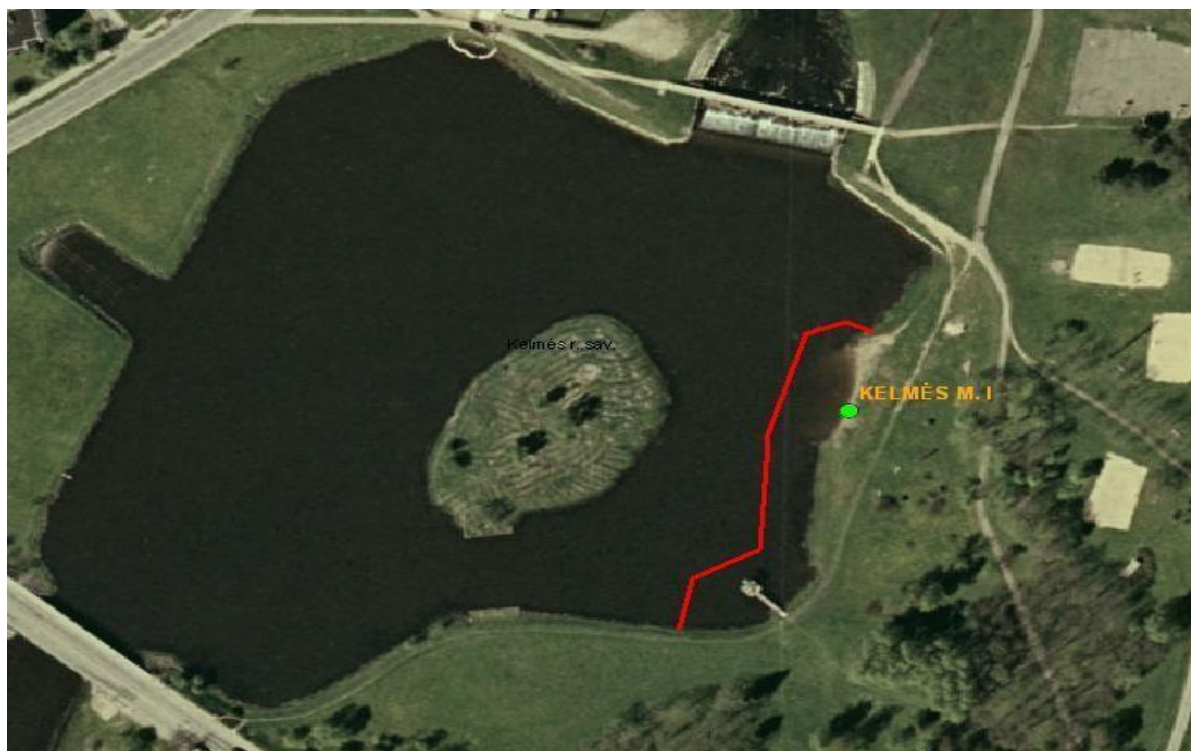
KRAŽANTĖS MAUDYKLOS STEBĖJIMO VIETA

Eil. Nr.	Parametro pavadinimas	Privaloma, rekomenduojama, laisvai pasirenkama	Pastabos
1.	Ortofotografinis maudyklos vandens žemėlapis	Privaloma	Žemėlapis, kuriame pažymėti ir maudyklos vandens kontūrai, ir stebėjimo taškas
2.	Hidrologinių duomenų žemėlapis	Laisvai pasirenkama	Jei yra galimybė, hidrologiniai duomenys pateikiami žemėlapyje

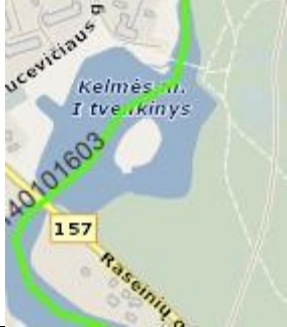
2.	Sutelktosios taršos šaltiniai poveikio zonoje	Privaloma	Lietaus kanalizacijos kolektoriai.
3.	Pasklidosios taršos šaltiniai poveikio zonoje	Privaloma	Esant blogoms oro sąlygoms galimas paviršinis lietaus vandens nuotėkis, smarkios liūtys, gali daryti įtaką maudyklos vandeniui.

5.	Žemėlapis, vaizduojantis poveikio zonoje esančius sutelktosios ir pasklidosios taršos šaltinius, taip pat paviršinius vandens telkinius, galinčius turėti įtakos maudyklos vandens kokybei	Rekomenduojama
