NEĮGALIŲJŲ PAPLŪDIMIO MAUDYKLOS VANDENS CHARAKTERISTIKA

Vilnius, 2025

Rengėjas Higienos instituto Profesinės ir aplinkos sveikatos centras

NEĮGALIŲJŲ MAUDYKLA

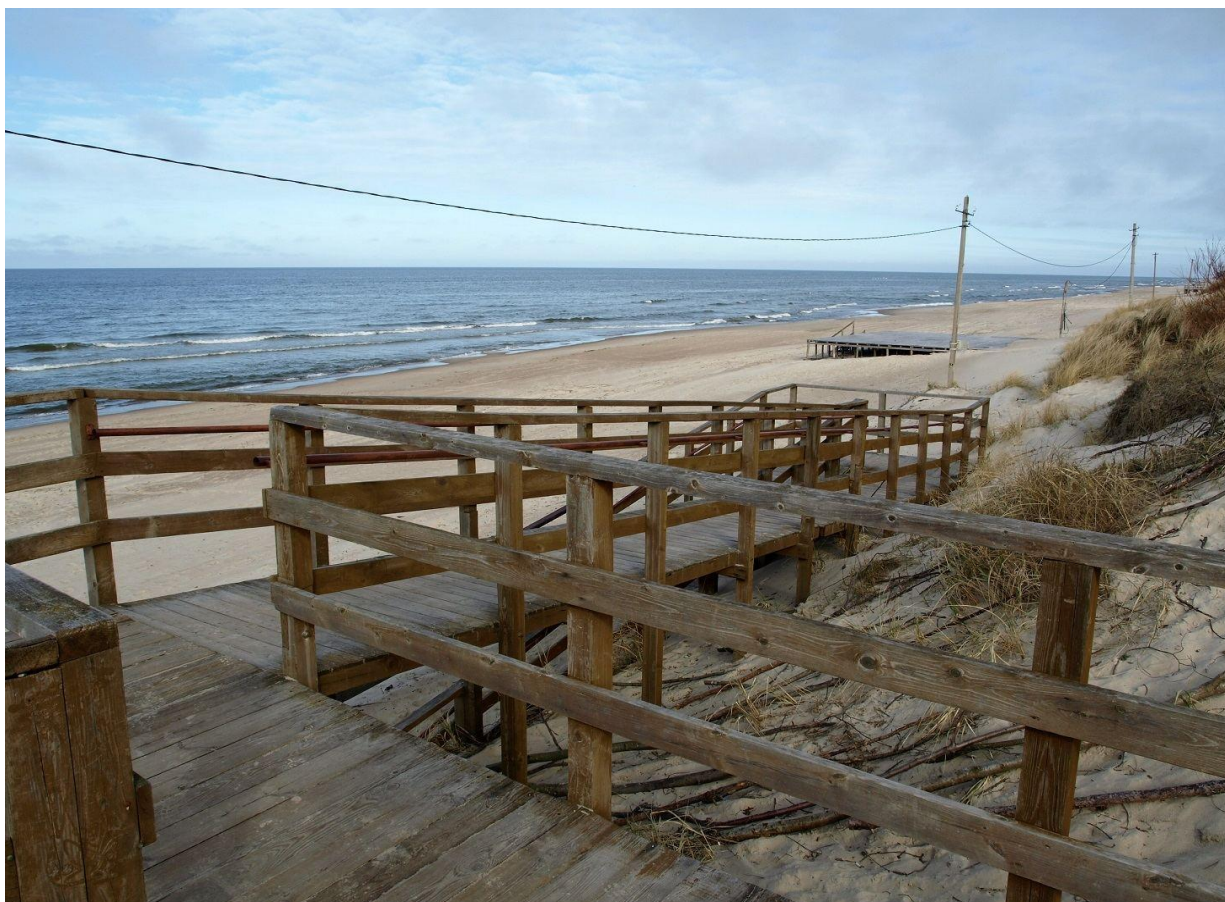
NEĮGALIŲJŲ MAUDYKLA

Eil. Nr.	Parametro pavadinimas	Privaloma, rekomenduojama, laisvai pasirenkama	Pastabos
1.	Maudyklos vandens stebėjimo vieta	Privaloma	X=55,7620 Y=21,0798
2.	Paplūdimio panoraminė nuotrauka jpg formatu	Rekomenduojama	Paplūdimio panoraminė nuotrauka (paplūdimys nuo vandens pusės)

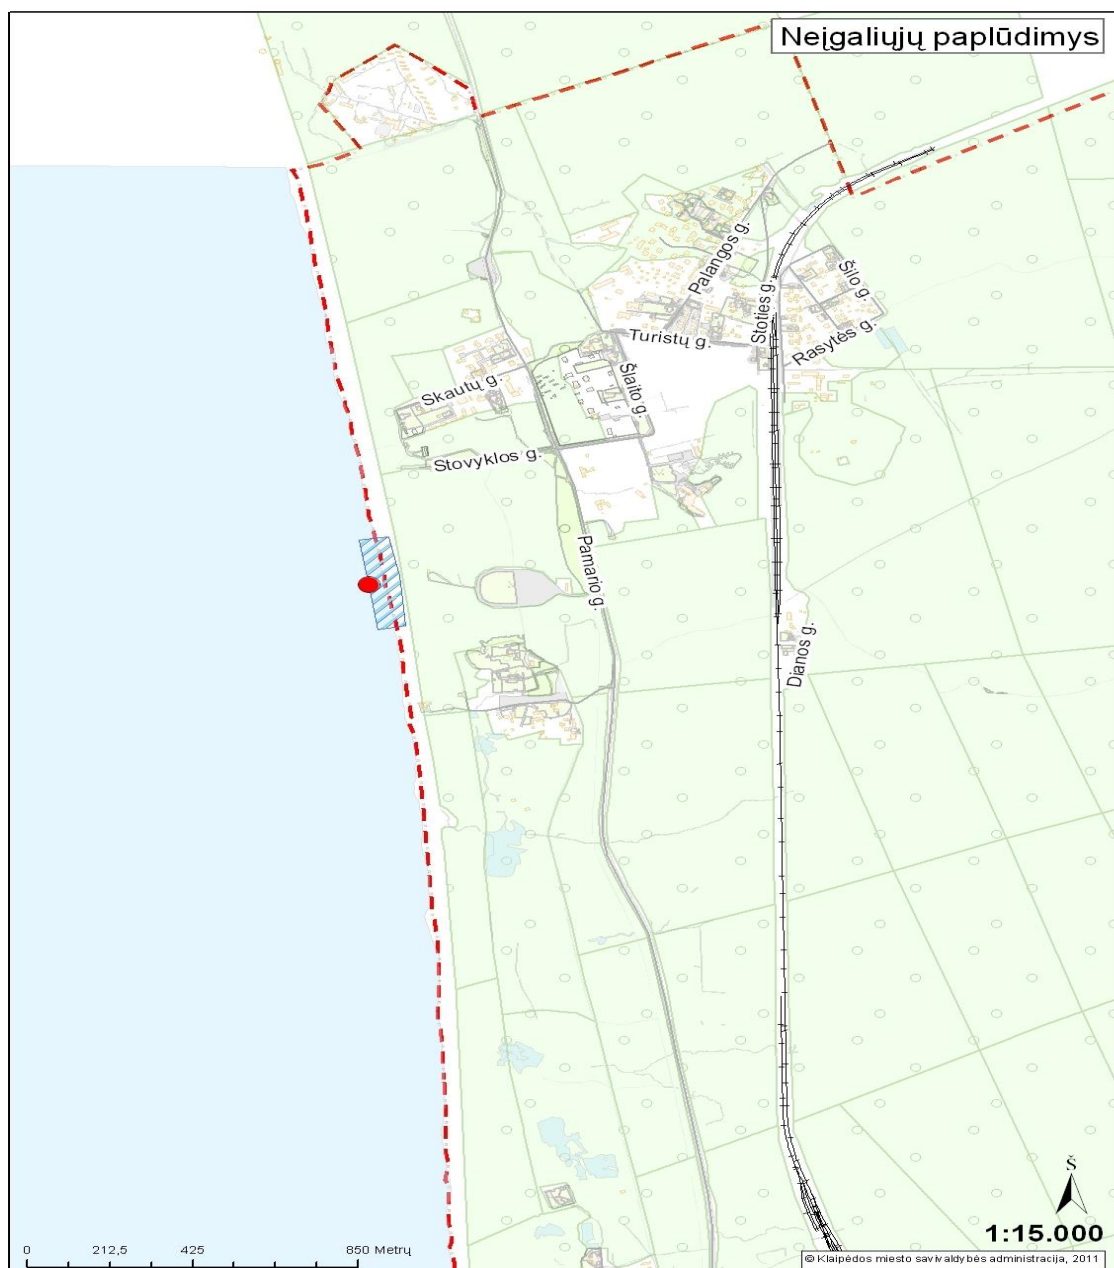
NEIGALIŲJŲ PAPLŪDIMIO SCHEMA IR MAUDYKLOS STEBĖJIMO VIETA

Eil. Nr.	Parametro pavadinimas	Privaloma, rekomenduojama, laisvai pasirenkama	Pastabos
1.	Ortofotografinis maudyklos vandens žemėlapis	Privaloma	Žemėlapis, kuriame pažymėti ir maudyklos vandens kontūrai, ir stebėjimo taškas
2.	Hidrologinių duomenų žemėlapis	Laisvai pasirenkama	Jei yra galimybė, hidrologiniai duomenys pateikiami žemėlapyje
